**Информация о несчастных случаях со смертельным исходом,
произшедших в ходе эксплуатации энергоустановок организаций,
подконтрольных органам Ростехнадзора, в 2022 году**

3.1 Несчастный случай со смертельным исходом, произошедший в филиале ПАО «Территориальная генерирующая компания № 14» – «Улан-Удэнский энергетический комплекс» (далее – УУЭК)

3.2 Несчастный случай со смертельным исходом, произошедший в ПО Березниковские электрические сети филиала ОАО «МРСК Урала» – «Пермэнерго» (далее – ПО БЭС)

3.3 Несчастный случай со смертельным исходом, произошедший в филиале ПАО «Россети Центр» – «Тверьэнерго»

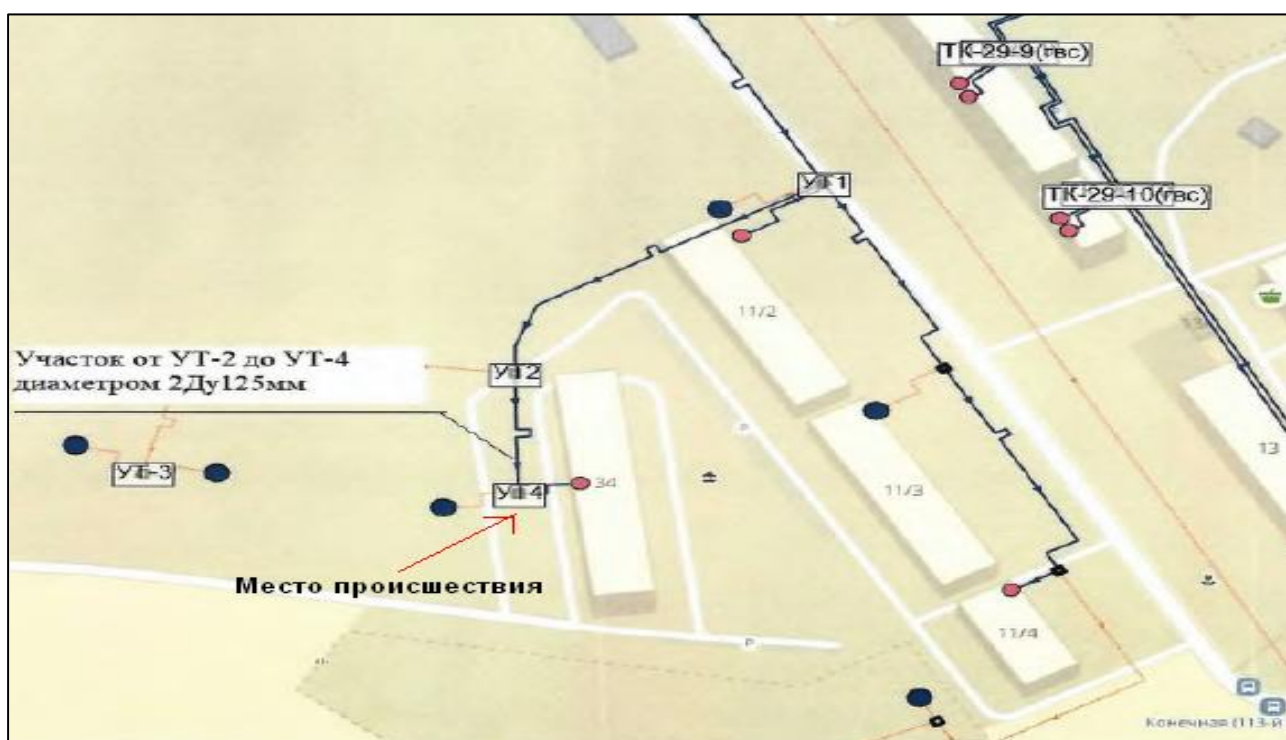
Место несчастного случая: тепловая камера УТ-4, Республика Бурятия

До 12:00 поступило не менее пяти жалоб (заявок) от жителей сотых кварталов г. Улан-Удэ на перебои с подачей горячего водоснабжения. В 15:55 диспетчер Центральной диспетчерской службы УУЭК принял решение отправить дежурную бригаду аварийной службы для спуска воздуха из системы в тепловой камере УТ-4.

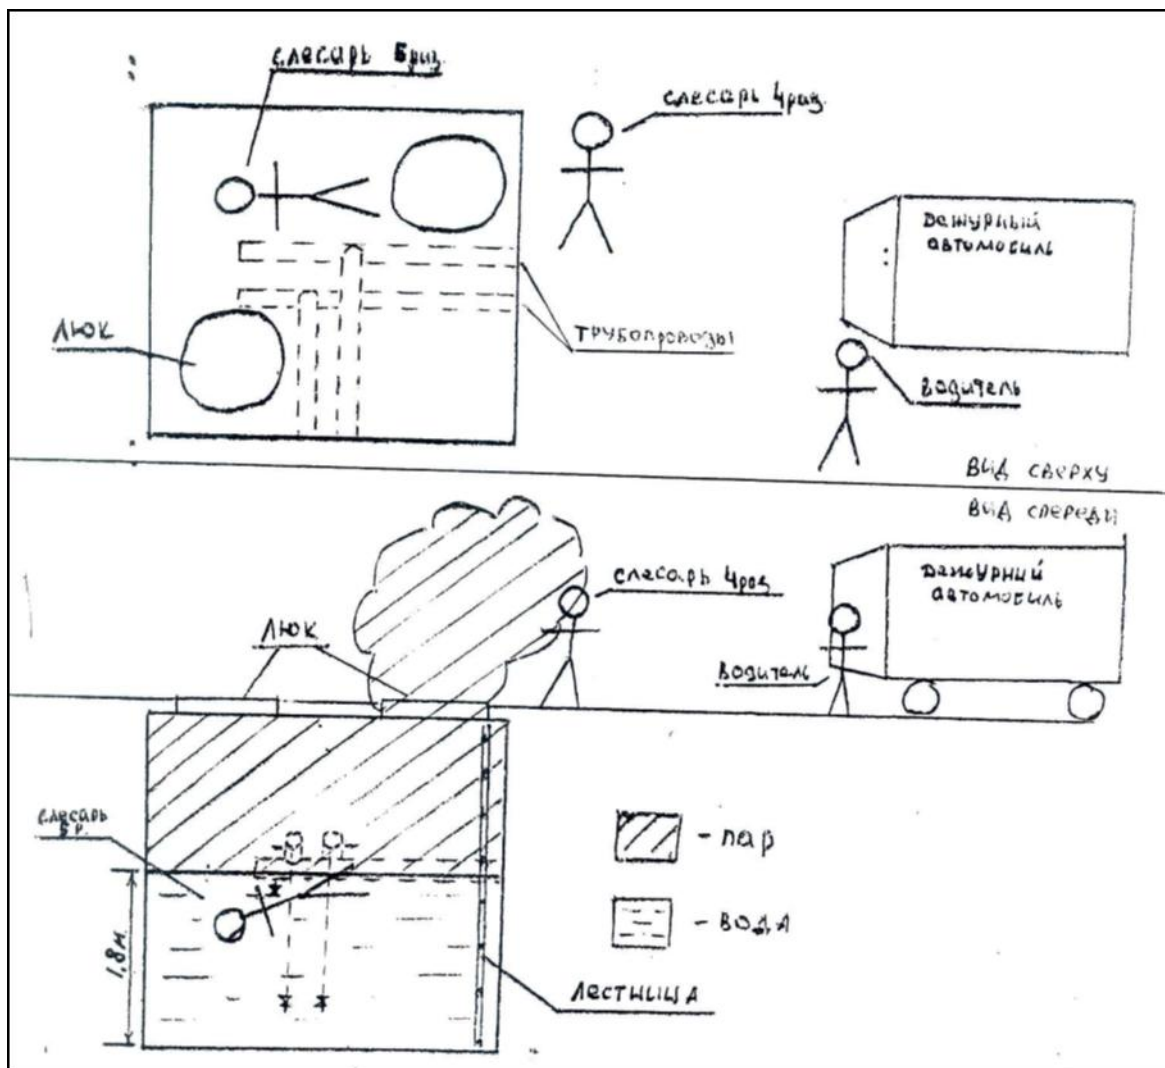
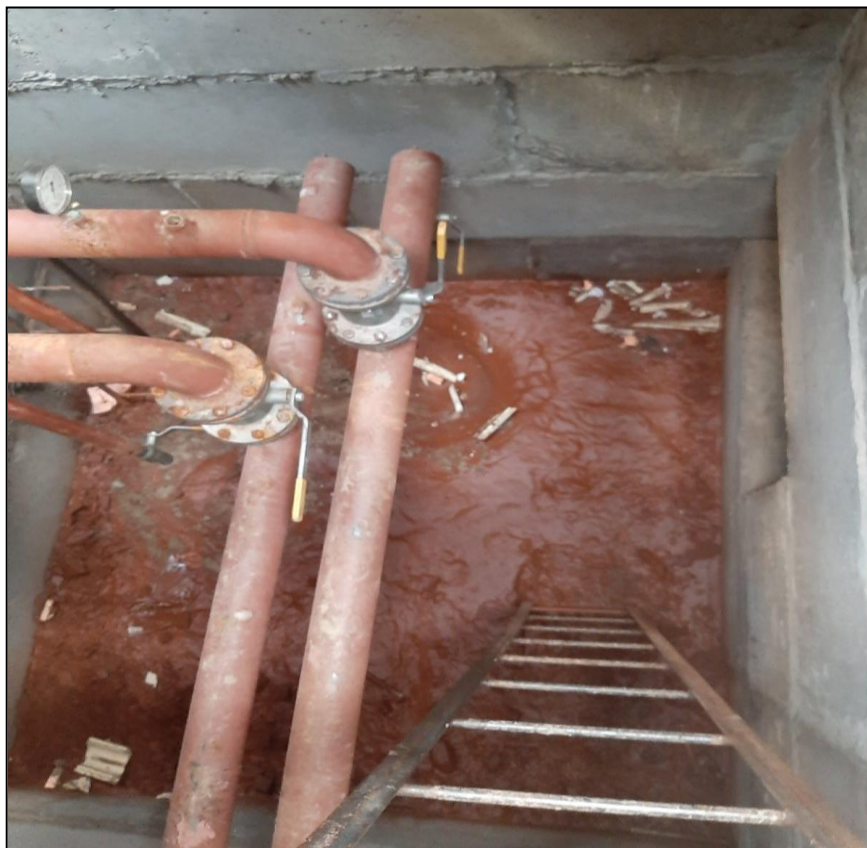
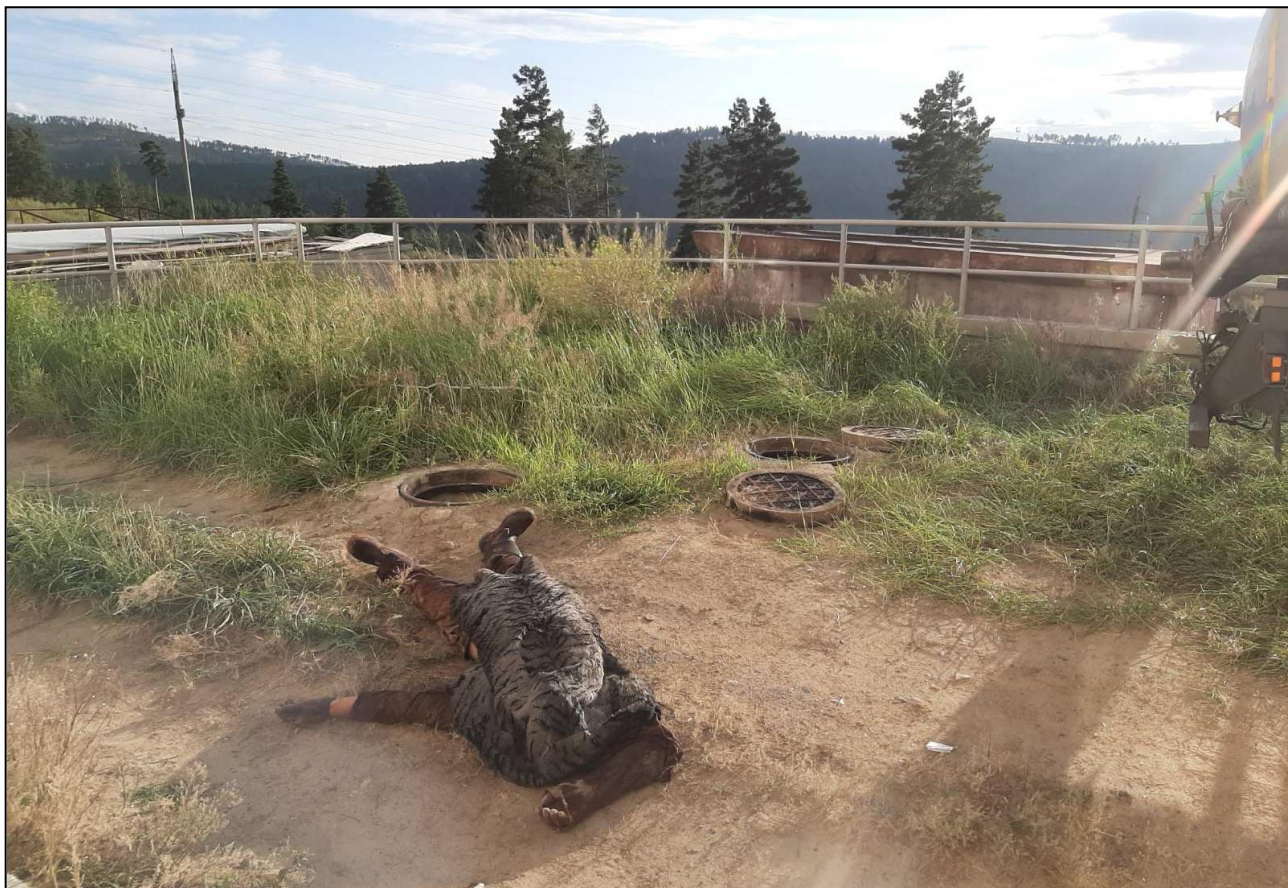
На момент приезда внутри тепловой камеры не было парения, было сухо. Видимость была хорошая. Далее слесарь 1 по установленной в тепловой камере металлической лестнице спустился вниз, встал на трубы и открыл при помощи руки дренажный шаровой кран. Слесарь 2 находился возле люка. Переговоры между собой вели словесно. После открытия дренажа, через 3-4 минуты слесарь 1 вылез из тепловой камеры, так как внутри камеры температура горячего воздуха была примерно 40°C , шло испарение. Подождав 10 минут, слесарь 1 и слесарь 2 услышали звук выхода воды, видимость в тепловой камере начала сокращаться, из камеры шёл пар, и слесарь 1 спустился в тепловую камеру, фонарь не взял.

Слесарь 2 поинтересовался у слесаря 1, всё ли в порядке, последний ответил, что всё нормально. Когда слесарь 1 спускался в тепловую камеру, слесарь 2 не видел, до какого уровня тепловая камера наполнялась водой, так как не было видимости. Через 2 минуты слесарь 1 перестал откликаться. Однако согласно проведённому расчёту объёма слитого теплоносителя через дренажный вентиль в тепловой камере УТ-4 тепловой сети от котельной Юго-Западная, ориентировочное заполнение объёма тепловой камеры (от дна до оси трубопровода) составило 26 минут, отсюда следует, что контроль за спуском воздуха отсутствовал в течение 25-30 минут. Слесарь 2 принял решение спуститься в тепловую камеру, взял фонарь. В тепловой камере видимость была нулевая, на расстоянии вытянутой руки ничего не было видно. Слесарь 2 шёл по трубе и искал слесаря 1, в это время вода шла, то есть дренаж не был закрыт. Тепловая камера была наполнена водой до уровня труб (1,8 м). Дренаж был открыт на $\frac{1}{4}$ отверстия. Слесарь 2 закрыл дренаж и стал светить фонарём вниз, увидел

на поверхности воды сапоги. После чего слесарь 2 вылез из тепловой камеры, сообщил о случившемся водителю, который в это время находился возле служебного автомобиля и позвонил диспетчеру.

Согласно выписке из судебного медицинского заключения смерть слесаря 1 наступила от механической асфиксии от закрытия дыхательных путей жидкостью (водой) при утоплении.

При судебно-химическом исследовании в крови и моче погибшего обнаружен этиловый спирт в концентрации соответственно 1,8% и 2,6%. Данная концентрация этилового спирта в крови соответствует средней степени алкогольного опьянения.

Неудовлетворительная организация производства работ, выразившаяся в неэффективном функционировании системы управления охраной труда, а именно:

Нарушение п. 4.1.6 Правил техники безопасности при эксплуатации тепломеханического оборудования электростанций и тепловых сетей, утверждённых Минтопэнерго России 03.04.1997 (далее – РД 34.03.201-97), в соответствии с которым работы в камерах, колодцах должны проводиться по наряду-допуску.

Нарушение п. 3.6 части 1 Инструкции по охране труда для слесаря по ремонту тепловых сетей № VIII-4 от 29.01.2021, в соответствии с которым вход в запаренные подземные и подвальные помещения запрещается (спуск в подземные (подвальные) сооружения при температуре воды на полу выше 45°С независимо

Нарушение п. 2.8.14 РД-34.03.201-97, в соответствии с которым запрещается работа в подземном сооружении или резервуаре при уровне воды в нём над уровнем пола выше 200 мм, а также при температуре воды выше 45 °С (спуск рабочих в заполненные паром подземные сооружения и подвальные помещения независимо от температуры воздуха в них не допускается).

Нарушение п. 2.8.7 РД-34.03.201-97, согласно которому до начала и во время работы в подземном сооружении или резервуаре должна быть обеспечена естественная или принудительная его вентиляция (естественная вентиляция камер и каналов должна создаваться открытием не менее двух люков с установкой около них специальных козырьков, направляющих воздушные потоки в люки; до спуска людей в подземное сооружение или влезания в резервуар продолжительность естественной вентиляции должна составлять не менее 20 мин).

Проведена внеплановая специальная оценка условий труда на рабочем месте «Слесарь по ремонту оборудования тепловых сетей 5 разряда» в соответствии с требованием ст. 17 Федерального закона «О специальной оценке условий труда» от 28.12.2013 № 426-ФЗ.

Проведён внеплановый инструктаж по охране труда работников УУЭК по причинам несчастного случая.

Приняты меры по усилению контроля за соблюдением правил и норм охраны труда в УУЭК.

В соответствии с Правилами в перечень объектов УУЭК, относящихся к ОЗП, внесена тепловая камера.

Обеспечено проведение обучения персонала безопасным методам и приёмам выполнения работ в ОЗП до начала проведения работы в ОЗП.

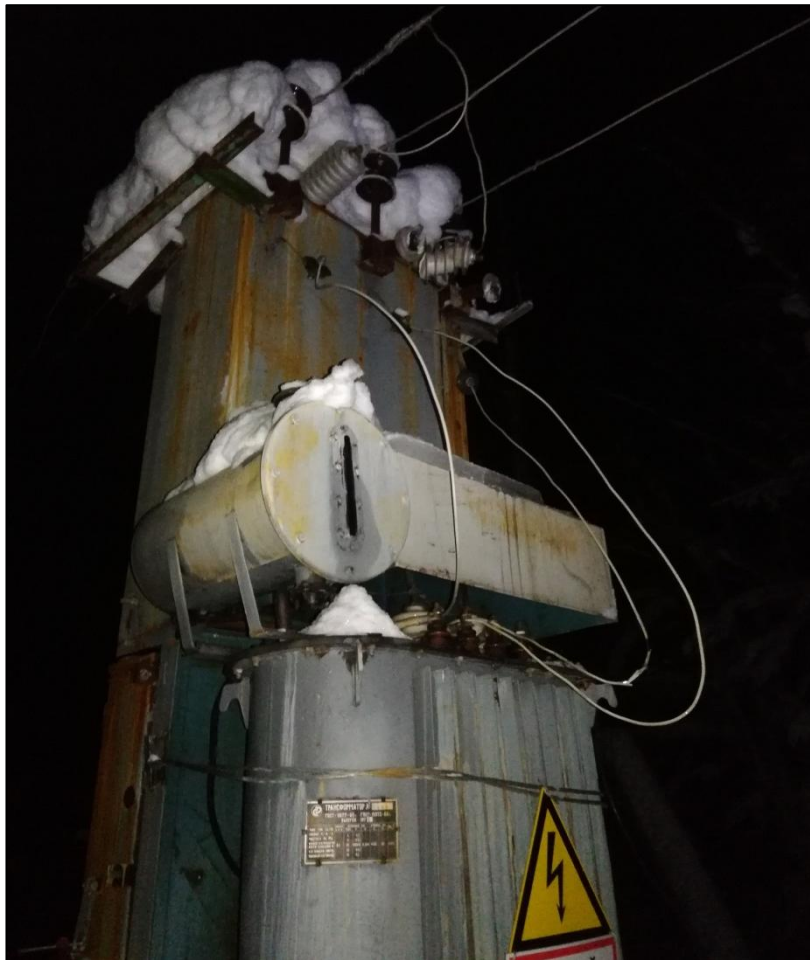
Мастер предупредил диспетчера, что сотовая связь в данном районе неустойчивая, и постоянно выходить на связь он не сможет. В 17:34 мастер направился на автомобиле в д. Жуклино, электромонтёры 1 и 2 пошли на лыжах вдоль ВЛ. В 17:36 мастер прибыл в д. Жуклино. В это же время члены бригады дошли до KTP-814 (далее – KTP) и при визуальном осмотре выявили повреждение ОПН-10 кВ средней фазы и отсутствие ОПН правой фазы по направлению к KTP со стороны трансформатора. После этого они направились к автомобилю, расположенному на дороге в 140 метрах от KTP. Встретившись с мастером, один из членов бригады сообщил ему о результатах осмотра. Мастер довёл

до электромонтёров 1 и 2, что необходимо дальше продолжать осмотр ВЛ. Все вместе они продолжили осмотр ВЛ, но, дойдя до лога и не выявив замечаний, направились обратно для повторного осмотра KTP. По прибытии на место мастер самостоятельно произвёл осмотр KTP и дал команду электромонтёру 1 подняться на KTP для того, чтобы отодвинуть (поправить) разрушенный ОПН-10 кВ средней фазы, который висел на проводе. При подъёме на KTP электромонтёр 1 прикоснулся к токоведущим частям, находящимся под напряжением, и был

Выполнение работ без проведения организационных и технических мероприятий по обеспечению безопасности работ, расширение рабочего места и объёма задания без определения возможности безопасного выполнения работ, необходимых и достаточных мер безопасности, учитывающих фактическое место расположения дефекта на КТП в нарушение:

Выполнение работ на оборудовании КТП без отключения питающей линии напряжением выше 1000 В – нарушение п. 30.1 ПОТЭЭ.

Проработаны обстоятельства и причины несчастного случая со всем электротехническим персоналом ПО БЭС.

Распорядительным документом ПО БЭС введён запрет на проведение осмотров электросетевого оборудования, подключенного после ПРВТ 6-10 кВ, до отключения всех фаз ПРВТ и проверки отсутствия напряжения на ВЛ, подключенной после ПРВТ.

Направлены на внеочередную проверку знаний: главный инженер Березниковского РЭС, диспетчер, мастер, электромонтёр 2.

Выполнена проверка укомплектованности бригад средствами связи (служебными мобильными телефонами, оснащение бригадных автомобилей радиостанциями, оснащение отдаленных районов и мастерских участков спутниковыми телефонами).

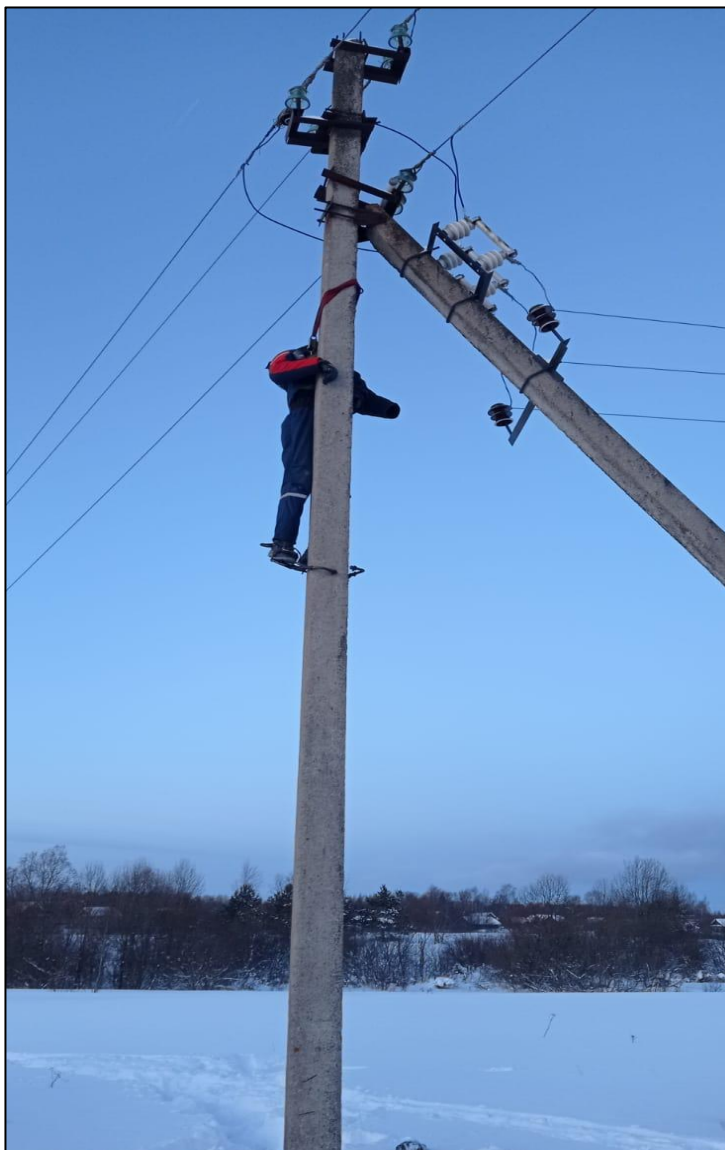
При осмотре ПКТ 10 кВ, установленных на опоре № 126, обнаружена неисправность двух предохранителей по указателю срабатывания (указатель срабатывания вышел из трубки корпуса предохранителя, вследствие освободившейся пружины).

В то время, когда электромонтёр 2 возвращался к бригадному автомобилю, электромонтёр 1 с применением лаз и безлямочного монтерского пояса поднялся на опору к конструкции ПКТ и при попытке замены предохранителя (что подтверждается наличием исправного предохранителя лежавшем на конструкции нижней траверсы) без применения каких-либо электрозащитных средств приблизился к контактам предохранителя 10 кВ находящегося под напряжением.

Электромонтёр 2, возвращаясь к бригадному автомобилю, пройдя 2/3 расстояния, за спиной услышал хлопок, обернувшись, увидел висящего на опоре № 126 электромонтёра 1.

Снятие и установка новых предохранителей производилась под напряжением без снятия нагрузки на ВЛ 10 кВ, чем нарушен п. 3.10 ПОТЭЭ;

Выполнение работ на ВЛ без защитного заземления, чем нарушены п. 20.1-20.3, 22.1-22.2, 22.6 ПОТЭЭ;

Приближение пострадавшего к токоведущим частям электроустановки, находящейся под напряжением, на расстояние менее допустимого, чем нарушены п. 3.3, 4.8, 38.73 ПОТЭЭ;

Неприменение пострадавшим средств защиты: диэлектрические перчатки, диэлектрическая штанга, указателя напряжения УВН-10 кВ, средства защиты лица и глаз от механических воздействий и рисков термических повреждений электрической дугой, чем нарушены п. 3.11, 4.8, 19.1, 38.81 ПОТЭЭ;

Проведён внеплановый инструктаж персоналу филиала ПАО «Россети Центр» - «Тверьэнерго», выполняющему работы в аварийной ситуации, с изложением обстоятельств и причин несчастного случая.

Проведена внеплановая специальная оценка условий труда на рабочем месте электромонтёра оперативно-выездной бригады Удомельского РЭС.

Работники Удомельского РЭС филиала ПАО «Россети Центр» - «Тверьэнерго», выполняющие работы на ВЛ, направлены на внеочередную проверку знаний требований охраны труда для административно-технического персонала – в ПДК филиала, для оперативно-ремонтного и ремонтного – в комиссию по проверке знаний Удомельского РЭС.
